## TEST SJÄLVSEKTIONERANDE SLINGA – HÄRRYDA ENERGI

Härryda Energi installerade för fyra år sedan en mellanspänningsring som troligen är en av världens modernaste. Den består av 8 nätstationer bestyckade med Smart Ring - ställverk med fulleffektbrytare, Protrol's felindikator typ IPC och fiberkommunikation.

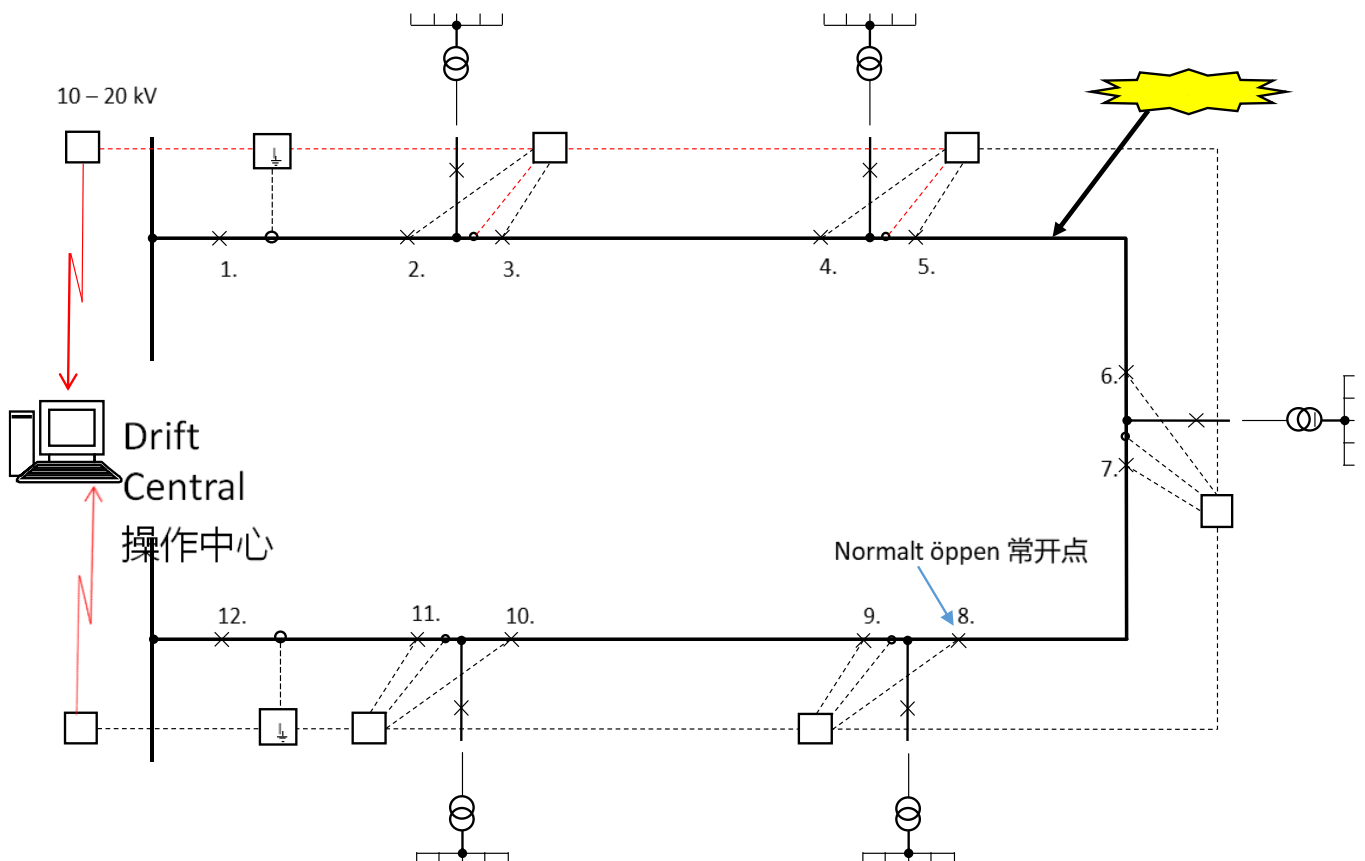
*Härrydas installation följer ovanstående princip. Ett decentraliserat system med fulleffektbrytare, felindikatorer och med fiberkommunikation mellan nätstationerna och till matade fördelningsstation. Systemet kommunicerar med driftcentralen via fördelningsstationen, men är helt decentraliserat och fungerar autonomt även utan kommunikation med SCADA systemet.*

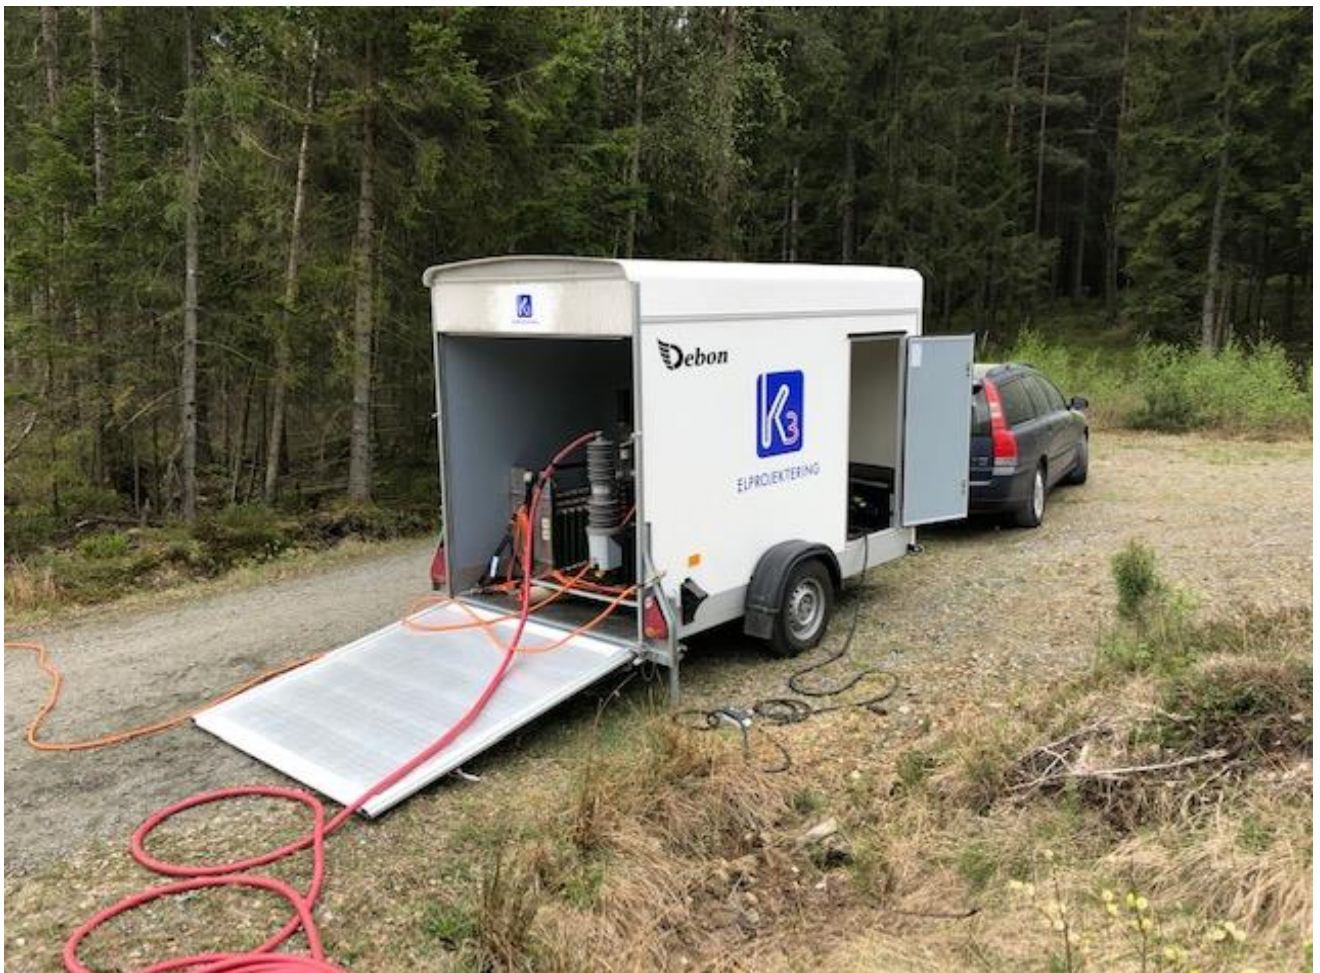
- Jordfelet skapades med hjälp av en testvagn med motstånd, brytare och tidsautomatik.
- 2.500 ohms motstånd valdes för att motsvara en tänkbar impedans i felstället.
- Automatiken var inställd på att reagera för jordfel efter 0,5 sek.
- Reläskyddet i fördelningsstationen var satt på 1,5sek. Startfunktionen används för att frigöra automatiken.

*Provvagn från K3 Elprojektering*

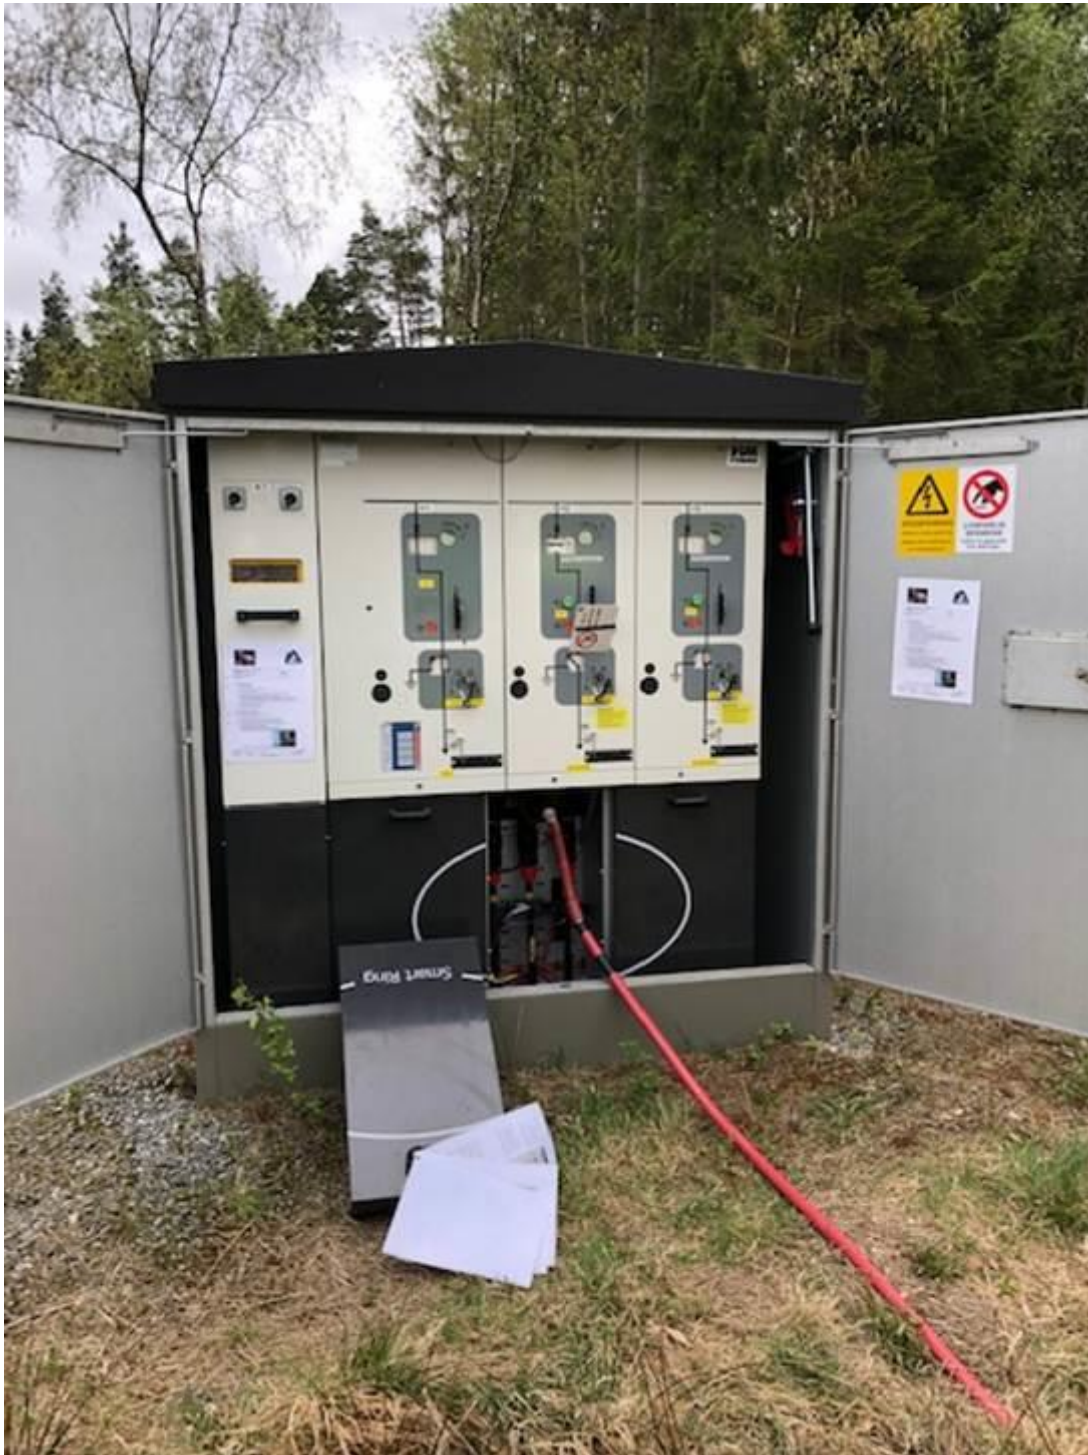
*Jordfelet anbringades på en fas i ett linjefack.*

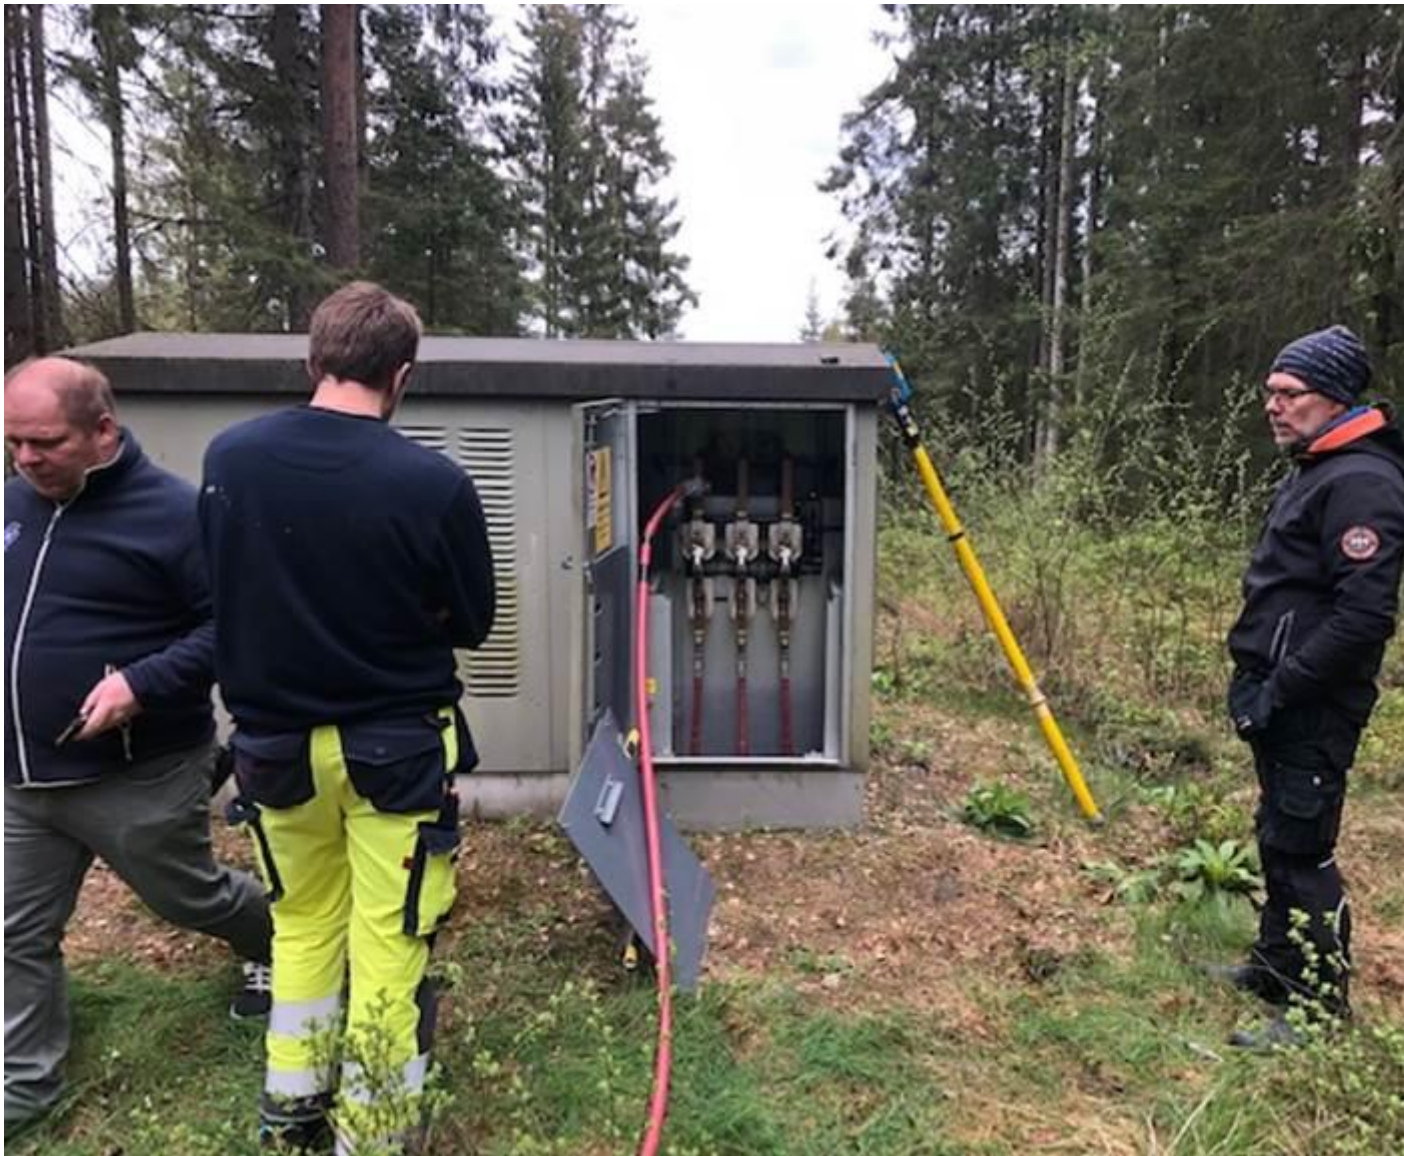
(Det finns radialmatningar ut från en del av nätstationerna. I matande fack till radialen i nätstationen sitter ett Protrol skydd för att dels koppla bort linjen vid fel men också för att blockera automatiken i slingan.)

- Ett fel anbringades i nätstationen som matades av radialen.
- Skyddet löste ut och blockerade automatiken. Enbart den felaktiga kabeln kopplades bort.
- Fungerade alltså helt korrekt.

*Jordfel anbringas i radialmatad nätstation.*
